# Rapport vägunderhåll Hoven-Långsjöns Samfällighet

Maj 2024

## Exekutiv summering

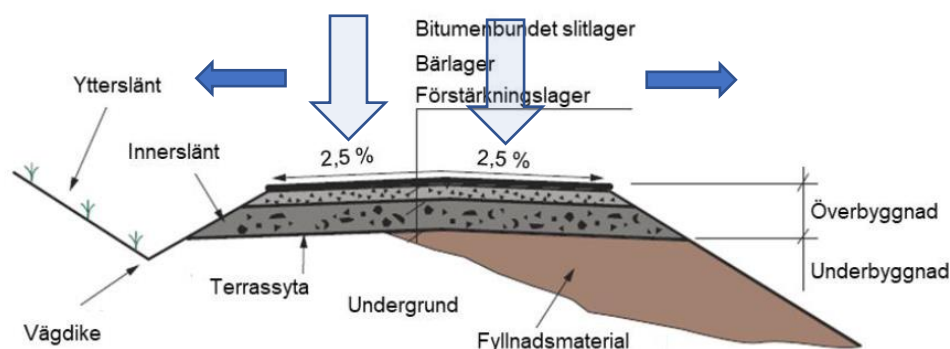
Figur 4-3 Exempel på vägkonstruktion med bitumenbundet slitlager. (Angivet tvärfall gäller raksträcka.)

Över tid har samfälligheten fått en ny stor utmaning av vägnätet och det är att tjäle inte förekommer i lika stor utsträckning som tidigare och det innebär att vägen slits mycket hårt under höst/vinter/vår då vägkroppen är blöt. Belastningarna genererar gropar i körriktning samt att vägbanan trycks ut åt sidorna. Se pilar.

Detta får konsekvenser på underhållsarbetet med dikning och förstärkning av vägkroppen, pilar indikerar krafter på vägbanan.

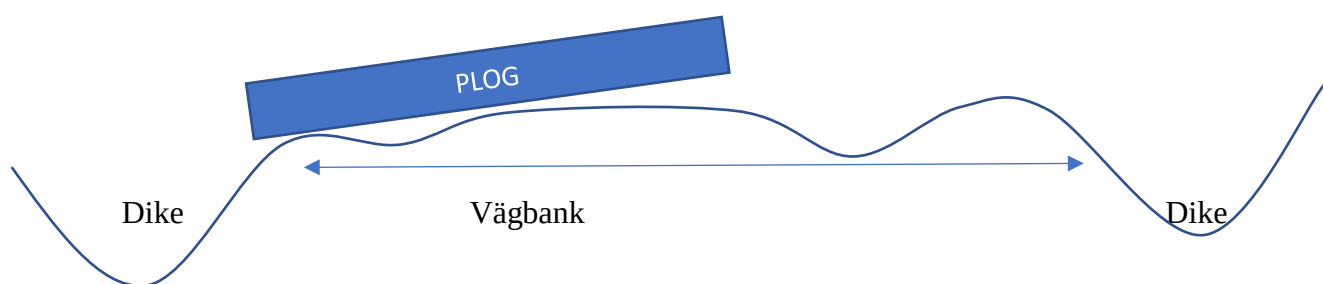
En stor utmaning är att på vägbanan bildas två nedtryckta fördjupningar av tunga fordon och brys på tjäle som gör att snö som faller ligger kvar och byggs på efter hand vid plogning.

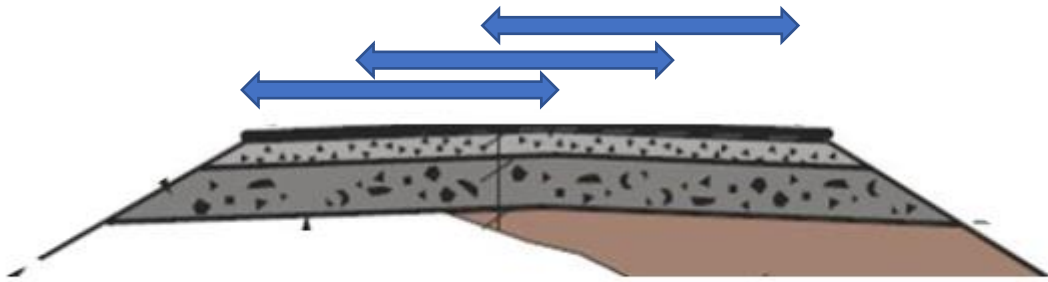
belastningen blir så jämn som den kan bli. Pilarna nedan visar bilens olika position på vägen, däckens yttermått.

För att undvika att diken bildas i körbanan är det viktigt att man nyttjar hela körbanan. Detta innebär att man håller ut ordentligt eller kör mitt på vägen men varierar sin position på vägbanan så att
